Yadea-Japan 正規販売店御中

## < EM26-600 および EM26-1000L 改善対策のお願い >

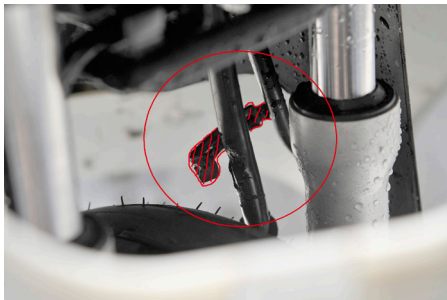
写真 ①

●改善対策開始日	平成 23 年 11 月上旬
●改善対策対象車	EM26-600 および EM26-1000L の初期ロット分
●不具合の部位	前輪用ブレーキホースの固定金具
●不具合の状態	前輪用ブレーキホースの固定金具が不適切な構造であるため 500km以上の走行にてブレーキホースが破損し、ブレーキ液が流出してしまう可能性がございます。
●改善対策の内容	<p>不適切なブレーキホース固定金具を使用せず、対策品の固定金具と交換する。(一部のブレーキホースアウターチューブを加工する必要があります)</p> <ul style="list-style-type: none"> <li>写真①の赤斜線に示した柔らかい金属板(ブレーキホースを固定しているもの)をブレーキパイプから外して下さい。この金属板は丸めて邪魔にならないようにして下さい。</li> <li>ブレーキパイプのアウターチューブを写真②を参考に 6cmくらい切り詰めて下さい。(この際、ブレーキパイプを傷つけないように作業して下さい)</li> <li>送付させて頂いた適切な前輪用ブレーキホースの固定金具を写真③のように取り付けて下さい。この際、写真のように金属金具とブレーキホースを繋ぐ部位にはホースにあるゴム管状の保護パーツを使用して下さい。</li> <li>作業後、ブレーキホースの取り回しが問題ないか確認して下さい。</li> </ul>
●対象車保有の方へ	改善対策対象車を保有されているお客様には弊社より直接ご案内申し上げております。
